Trattamento e recupero di un serbatoio arrugginito

Di Matteo Francioni

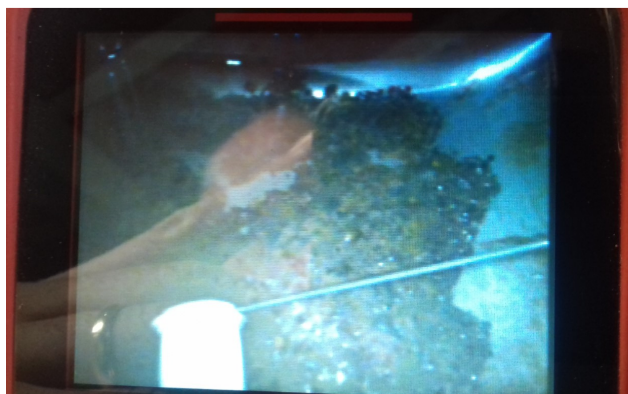
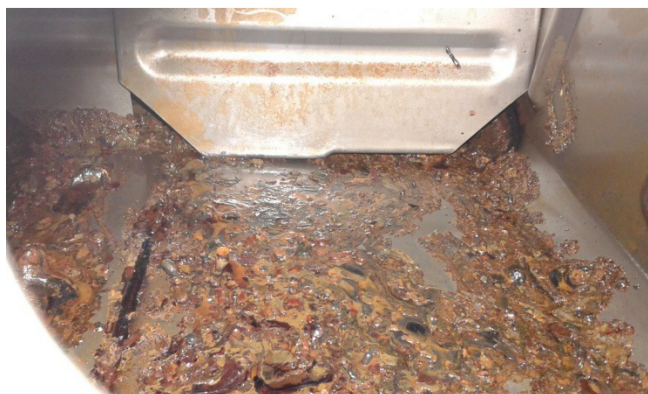
Qualche giorno dopo il raduno ho ispezionato il serbatoio con una sonda, come si vede dalle immagini seguenti si nota una macchia scura. Ho smontato il serbatoio, tolto il galleggiante e fotografato l'interno. Finalmente capivo perché il filtro del carburante era sempre pieno di melma marrone, la ruggine aveva intaccato il fondo del serbatoio!

A sinistra: il fondo del serbatoio ancora pieno di benzina visto con la sonda. A destra: il fondo del serbatoio smontato e svuotato.

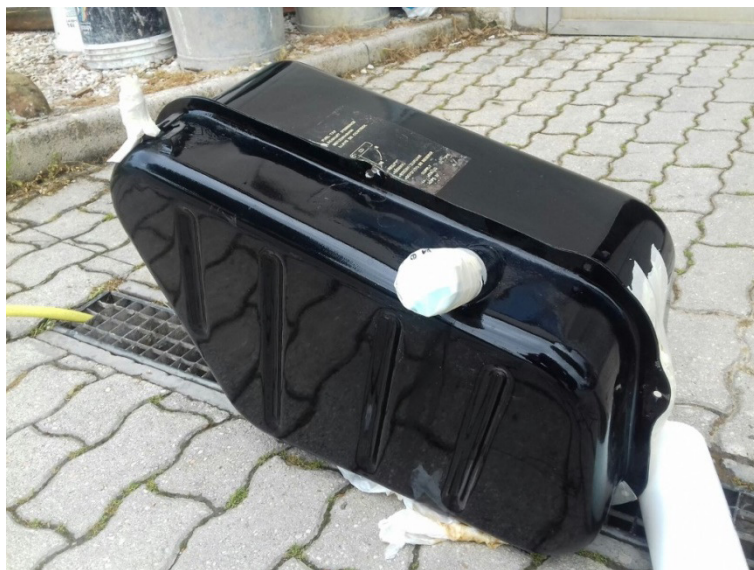
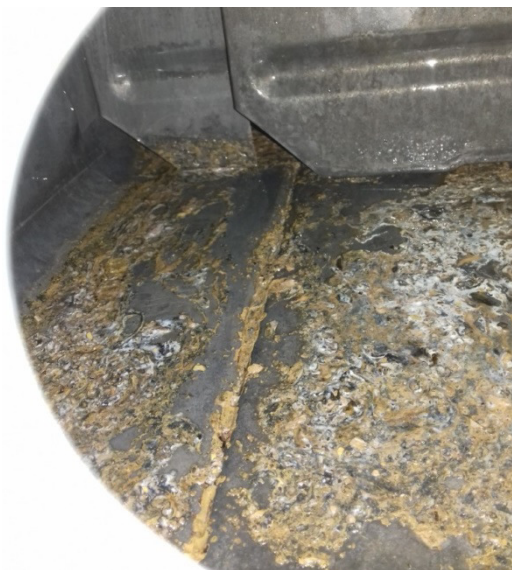
A sinistra: il serbatoio pronto per l'antiruggine. A destra: la situazione del fondo dopo il trattamento.

Fotografando nuovamente l'interno sono rimasto un po' deluso perché credevo d'aver fatto un bel lavoro, mi aspettavo una superficie più lucida... Non sapendo cosa fare ho continuato con il trattamento, poi ho risciacquato l'interno con acqua, asciugato con aria compressa e aggiunto dell'alcol per eliminare bene tutte le particelle d'acqua rimanenti.

Il kit acquistato conteneva un flacone di acido fosforico che ha la proprietà di togliere la ruggine. Una volta otturati tutti i fori del serbatoio vi ho versato l'acido e alcuni grossi bulloni, poi l'ho *shakerato* come se fosse un mojito fermandomi ogni tanto per farlo riposare. Questa procedura è durata un'ora. Ho svuotato il serbatoio in un recipiente e ci ho trovato davvero di tutto!
